原発 遠い廃炉

しんぶん赤旗 2021年3月10日報道より

福島第1 事故10年

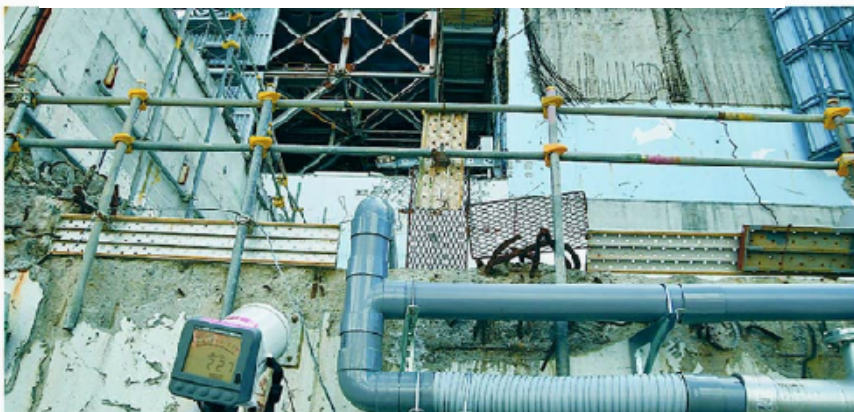
壁が崩壊し鉄筋がむき出しになった3号機原子炉建屋。線量計は毎時227マイクロシーベルトを示しています＝2月23日（代表撮影）

北側から見た建屋はまるで廃墟です。壁には津波の漂流物にえぐられた多数の傷。事故初期にまかれた放射性物質の飛散防止剤の緑色が異様さを際立たせました。地上で近くを歩くと、

線量計の値が毎時2277Bqに跳ね上がりました。

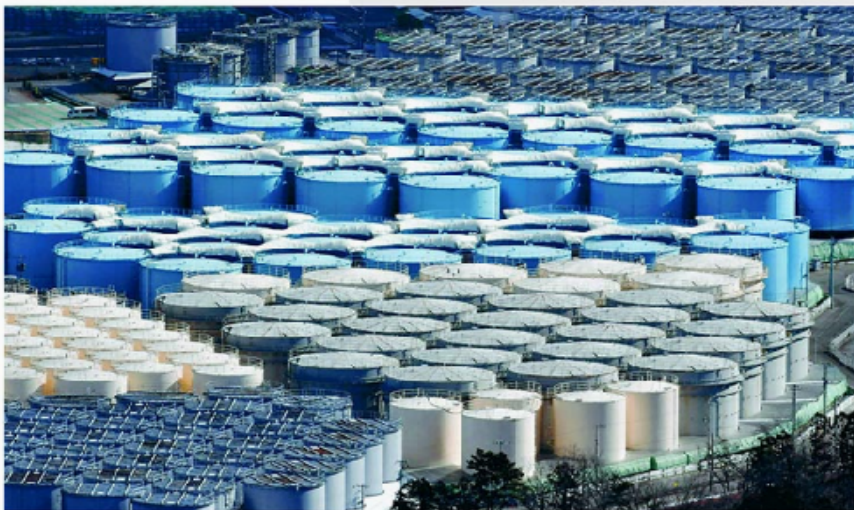
敷地内に林立する汚染水タンク＝2月5日（本紙チャーター機から佐藤研二撮影）

上空からも地上からも目立つのは、原発構内を埋めつくす1000基を超える汚染水タンク群。事故初期はタンクからの漏えいや汚染地下水の海洋流出が頻発しましたが、15年に海側遮水壁が完成するなど、海洋汚染は抑制されました。

しかし汚染水増加の原因である、原子炉建屋への地下水や雨水流入を止めることに成功しておらず、いまだに1日140トのペースで汚染水は増えているため、高濃度のトリチウム（3重水素）を含む「処理水」がタンクに増え続けています。

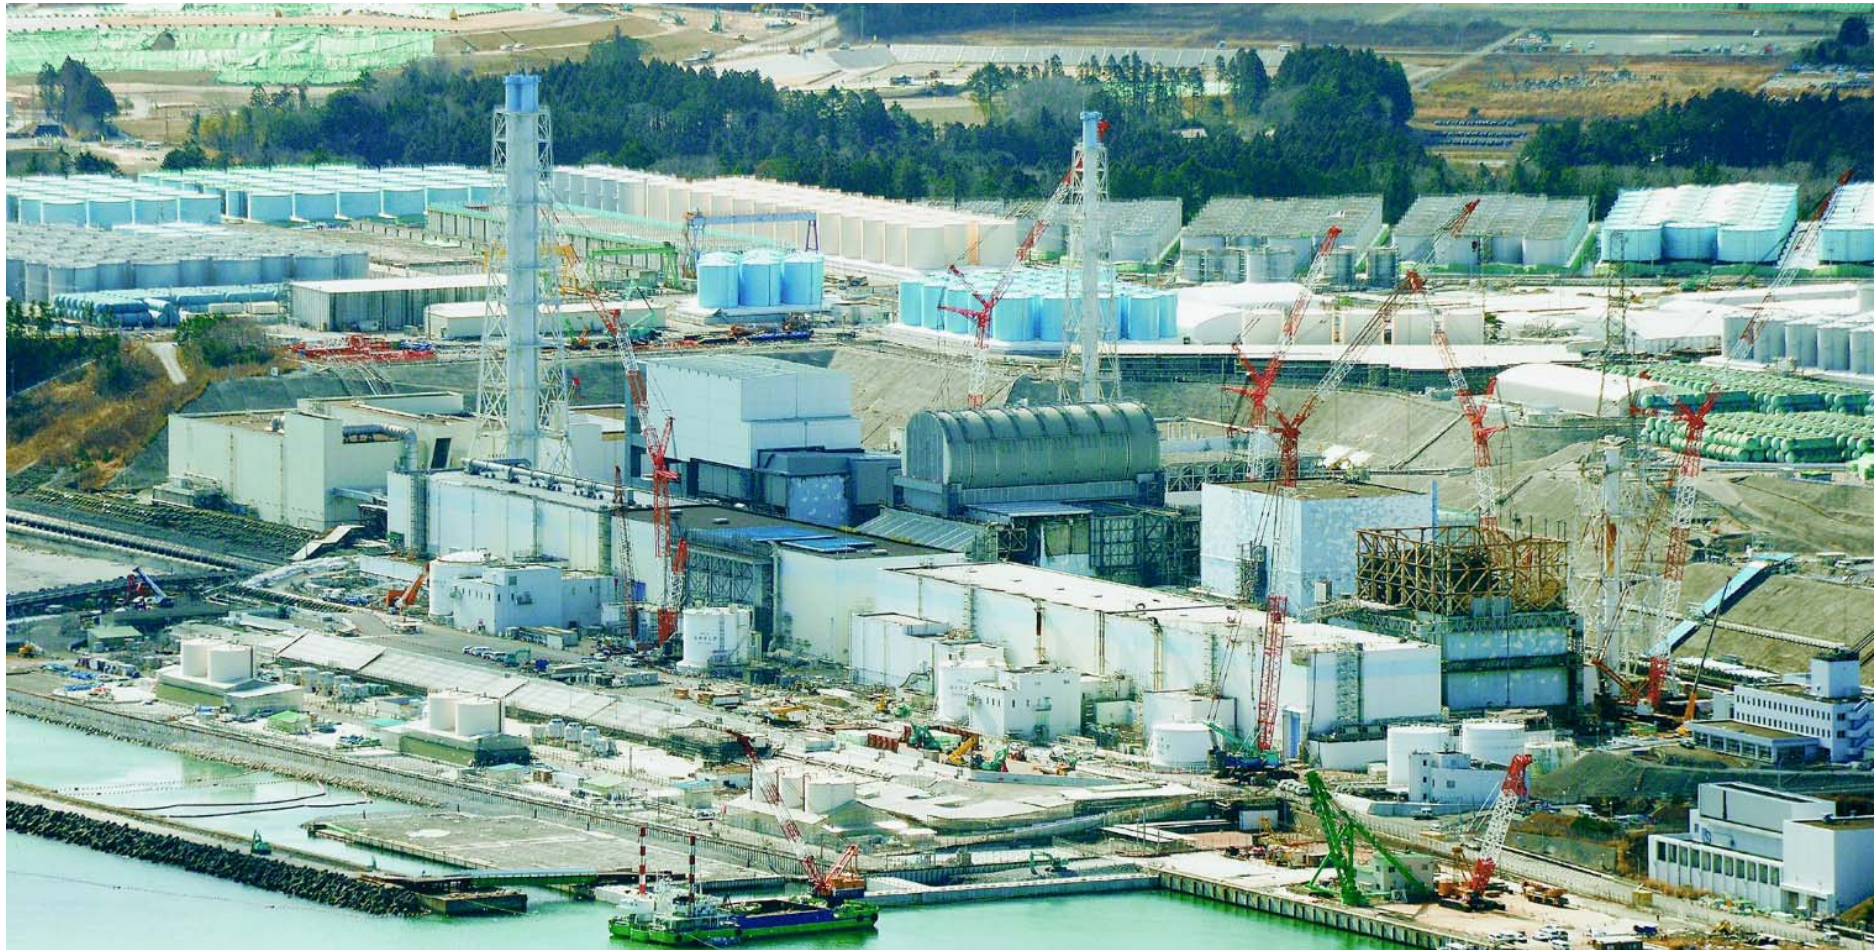
上空から見た福島第1原発。横に長いタービン建屋の奥に4基の原子炉建屋が並んでいます。(右手前から左奥に) 爆発で鉄骨がむき出しになった1号機、事故前の面影を残す2号機、かまぼこ形のドーム屋根が設置された3号機、四角いカバーで覆われた4号機の原子炉建屋。その奥には汚染水タンク群が見えます=2月5日(本紙チャーター機から佐藤研二撮影)

まも原子炉建屋の上部は、爆発の衝撃でクニヤリと曲がった鉄骨がむきだしになり、がれきも残っています。最近の調査で、原子炉格納容器の上に敷いたコンクリート板（シールドフラク）に予想を超える大量の放射性セシウムが付着していることが判明。廃炉作業に暗雲をもたらしています。

その隣の2号機は、水素爆発が起こらず、かろうじて事故前の面影を残しています。しかし建屋内部は汚染され、事故前は型どおりの作業だった使用済み核燃料プールからの燃料取り出しさえ着手できていません。先月18日深夜に起こっ

3号機は、水素爆発で屋根が吹き飛んだ建屋上部に、かまぼこ形のドームが見えます。プール燃料の取り出しは、重量400トンの機器の落下事故などトラブル多発で難航。ようやく先月、炉心溶融した1〜3号機で初めて全燃料566体の取り出しが完了しました。

10年前は定期検査中で、炉心溶融を免れた4号機。今は四角いカバーで覆われ、中は見えませんが、3号機から流入した水素が爆発し建屋上部は激しく損壊しました。プール内の全1535体の核燃料が冷却不能になり、一時、プール内の水が蒸発し核燃料がむき出しの状態で溶融する重大事態も危ぶまれ、世界を震撼（しんかん）させました。無事、燃料の取り出しを終えたのは14年のことです。
